## WAT U MOET WETEN OVER ISOLERENDE BEGLAZING

## > Soorten isolerende beglazing

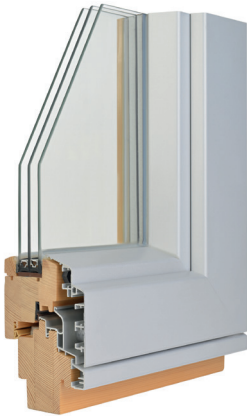
Driebvoudig isolatieglas, ook wel “Triple beglazing” genoemd, heeft een betere isolerende werking dan Hoog-Rendements isolerend dubbelglas en heeft een tot wel 5x betere warmte- isolatie dan gewoon isolerend dubbelglas.

Het bestaat uit drie glasbladen die door twee afstandhouders van elkaar worden gehouden.

Op twee glasbladen is aan de spouwzijde van het glas een heel dunne warmte reflecterende coating aangebracht en beide spouwen zijn gevuld met speciaal gas. De gebruikte gassoorten zijn (meestal) argon of krypton.
